Pourquoi se sont certainement effondrés les bâtiments du WTC?

Par Steven E. Jones
Département de Physique et d'Astronomie
Brigham Young University (BYH)
Provo, UT 84602

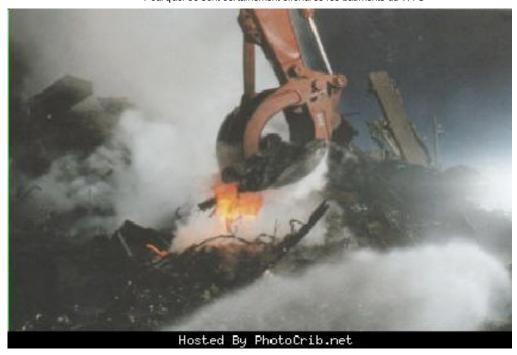
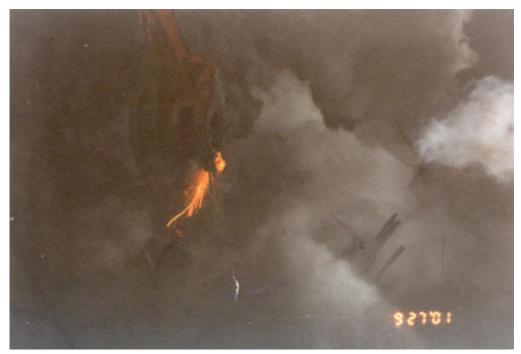
Nous commençons par le fait qu'une grande quantité de métal fondu a été remarquée dans les sous-sols, sous les ruines des trois bâtiments. Ce clip vidéo donne un témoignage oculaire sur ce métal à ground zéro (niveau du sol). Les photographies ci-dessous, de Frank Silecchia, montrent des morceaux de métal ardent extraits des ruines de la Tour Nord le 27 septembre 2001 (selon l'assistant du photographe). La couleur de la partie basse du métal nous en dit long sur sa température et fournit d'importants indices sur sa composition, comme nous le verrons.

L'existence de métal fondu à ground zéro a été rapportée par plusieurs observateurs (voir la première photographie ci-dessus), y compris par Greg Fuchek :

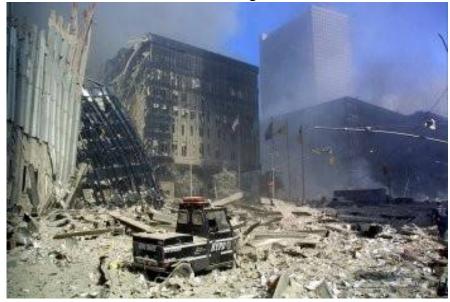
Le WTC 7 le 11 septembre 2001. C'est le grand gratte-ciel au fond à droite. Vue de la place du WTC / zone de le Rue de l'Eglise.

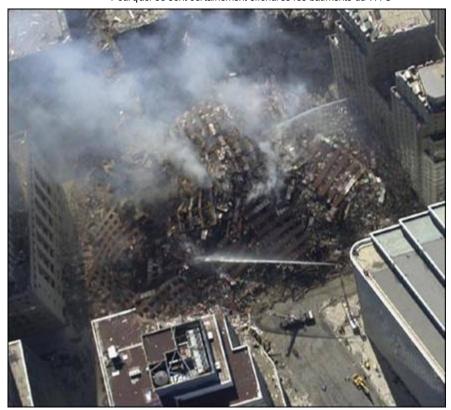
Le WTC 7 complètement écroulé sur ses propres fondations.

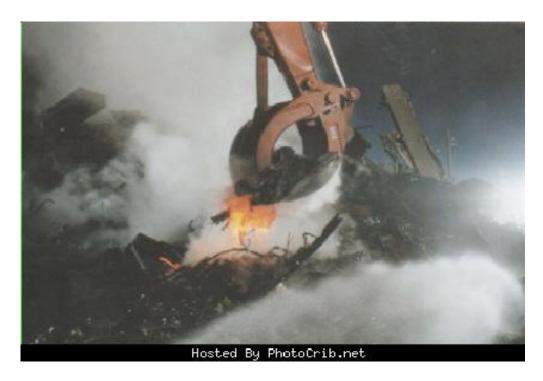
La photographie ci-dessus montre ce métal subsistant dans les ruines du WTC à une couleur de température allant de saumon à jaune vif (approximativement 845 à 1040 °C). La température est bien au-dessus des températures de fusion du plomb, du zinc et de l'aluminium, et ces métaux sont évidemment écartés puisqu'ils seraient liquides à des températures beaucoup plus basses. Cependant, ce spécimen ardent pourrait être de l'acier de construction (du bâtiment) ou du fer (d'une réaction du thermite) ou une combinaison des deux. Les photographies supplémentaires de métaux ardents ont pu fournir d'autres informations et faire avancer la recherche.

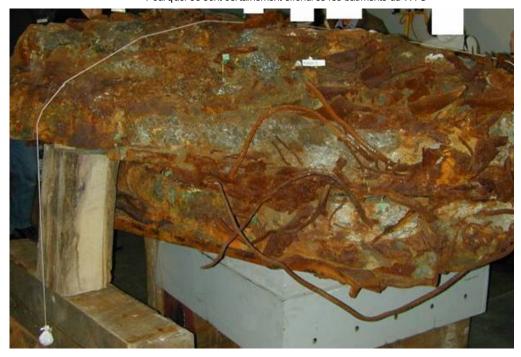
La photographie suivante, devenue disponible, montre manifestement du métal solidifié avec les matériaux entraînés, stocké (en novembre 2005) dans un entrepôt de New York :

L'abondance du fer (par opposition à l'aluminium) dans ces matériaux est indiqué par la rouille rougeâtre. Quand un échantillon sera obtenu, un choix de spécifications techniques nous fournira rapidement les informations que nous recherchons. La spectrométrie dispersive à l'énergie des rayons X (XEDS) donnera la composition élémentaire, et la spectroscopie électronique à basse énergie nous dira les éléments découverts en très petites quantités, indétectables avec la XEDS. La diffraction par dispersion des électrons dans le microscope à balayage électronique nous fournira l'information de phase ; la formation de certains précipités peut nous indiquer qu'une température minimum de fusion doit avoir été atteinte. Nous essayerons d'obtenir et de publier ces données, tout ce qu'elles révèlent.

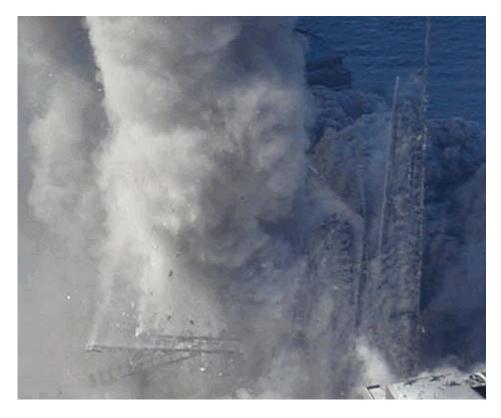
L'intrigante photographie ci-dessous, prise par Rob Miller, reporter du *New York Post*, fournit une preuve photographique supplémentaire (Swanson, 2003) de l'usage de thermite ou d'un dérivé contenant du soufre comme le thermate. Nous voyons les débris et la poussière pendant que le WTC 1 s'effondre, avec le WTC 7 vu au premier plan, à travers la rue du WTC 1.

M. Miller a capturé dans sa photographie comme deux structures d'échelles (en bas à gauche de la photographie cidessus), cohérentes avec les structures métalliques signalées dans le cœur du WTC 1. Remarquez les panaches

blancs grisâtres s'élevant vers le haut des "taches "blanches aux extrémités les plus à gauche de la structure supérieure. (La structure inférieure est surtout obscurcie par la poussière.) Il est possible que le thermite coupe l'acier de construction et que ce que nous observons à cet instant là soit le fer chauffé à blanc de la réaction, qui s'en tient aux extrémités divisées de l'acier, avec l'oxyde d'aluminium blanc grisâtre refluant calmement loin du lieu de la réaction. Ces observations sont *logique avec l'utilisation de thermite ou d'une de ses variantes*. Cependant, davantage d'analyse de cette photographies et de celles rajoutées à la série sera nécessaire avant de pouvoir tirer quelques conclusions solides de cet axe de preuves.

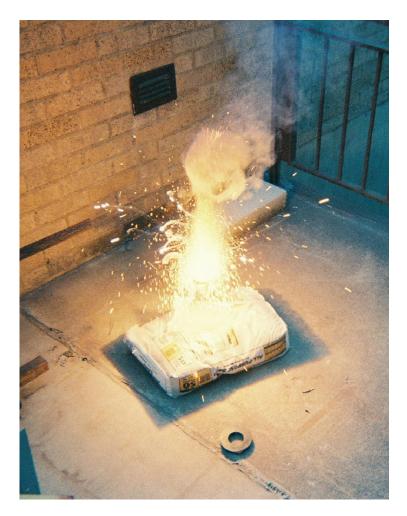
Par comparaison, la photographie ci-dessous montre la réaction du thermite, avec un panache de poussière d'oxyde d'aluminium blanc grisâtre s'étendant de la "tache "de fer fondu chauffée à blanc de la réaction. (Expérience à BYU par l'auteur, dans laquelle le thermite plus du soufire coupa un gobelet d'acier en une fraction de seconde. Toute réaction du thermite est une réaction dangereuse, qui devrait seulement être exécutée par un professionnel qualifié capable d'évaluer les dangers et les risques.)

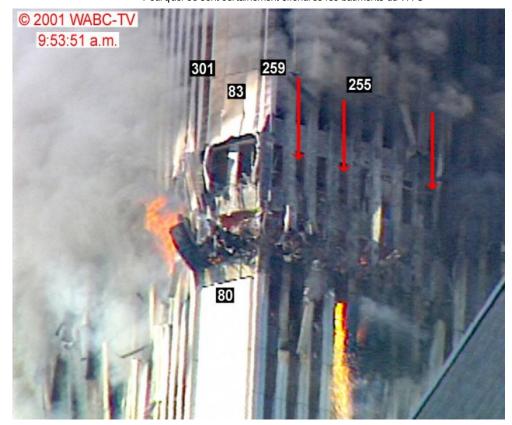
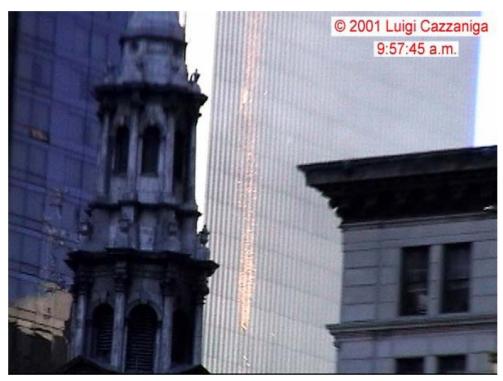
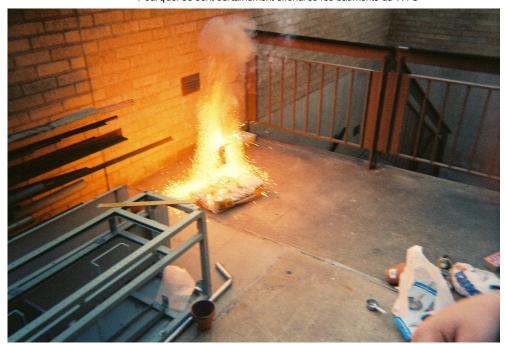
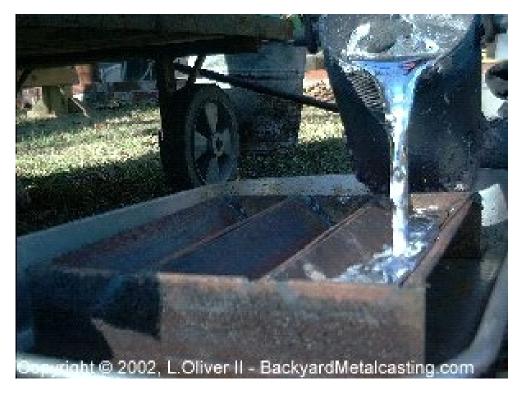
<u>Cette dramatique séquence vidéo</u> révèle le métal fondu jaune vif à blanc ruisselant de la Tour Sud quelques minutes avant son effondrement. Des photographies ont saisi le même événement significatif, montrant distinctement du métal liquide tombant de la Tour Sud, encore ardent alors qu'il s'approche du sol. Photos ci-dessous :

Le métal fondu tombant de la Tour 2 du WTC (photos du haut) est-il plus probablement du fer fondu de réaction du thermite (3ème photo) OU de l'aluminium fondu coulant (4ème photo) ?

Qui peut nier la présence de métal fondu et liquide au désastre du WTC? La couleur jaune du métal fondu implique une température d'environ 1000°C, évidemment au-dessus de ce que pouvaient produire les feux d'hydrocarbures aux fumées sombres dans les tours. Si l'aluminium (de l'avion, par exemple) avait fondu, il aurait fondu à son point de fusion d'environ 650°C et coulé loin de la source de chaleur et n'aurait donc pas atteint la couleur jaune notée. Ainsi, l'aluminium fondu est déjà éliminé avec une probabilité élevée. Mais le fer fondu avec les caractéristiques vues dans cette vidéo est en fait logique avec une réaction de thermite attaquant les colonnes d'acier de la tour, affaiblissant de ce fait le bâtiment juste avant son effondrement, puisque le thermite produit du fer fondu à des températures ardentes, du jaune au blanc. En outre, le fait que le métal liquide se maintient dans une tonalité orangée pendant qu'il s'approche du sol (photos ci-dessus) élimine en plus l'aluminium, et suggère que la réaction du thermite se poursuit à mi-course (typique du thermite). Le lecteur peut souhaiter comparer le métal fondu ruisselant observé dans le coin de la Tour Sud juste avant son effondrement au métal fondu ruisselant des <u>réactions connues du thermite</u> (<u>Sauvegarde</u>).

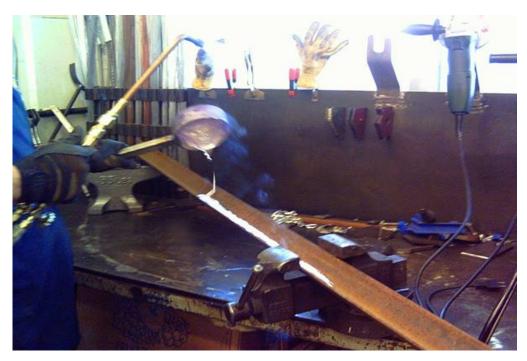
Aluminium fondu versé sur de l'acier rouillé : Aucune réaction violente.

Nous avons aussi noté que tandis qu'une casserole en acier contenant de l'aluminium rayonnait le rouge et puis le jaune vif, quand l'aluminium était versé il montrait une couleur grise argentée, renforçant éloquemment la preuve que le ruissellement de métal fondu jaune blanc de la Tour Sud peu avant son effondrement n'était PAS de l'aluminium fondu. (Se souvenir aussi que la couleur jaune du métal fondu (clip vidéo ci-dessus) implique une température d'environ 1100°C -- trop haute pour les feux d'hydrocarbures à fumées sombres qui brûlaient dans les bâtiments.) Ce point est important à souligner : L'aluminium a un indice d'émission bas et un indice de réflexion élevé, de sorte qu'à la lumière du jour après chute à travers l'air sur un à deux mètres, l'aluminium fondu semble gris argenté, alors que le fer fondu (avec son indice d'émission élevé caractéristique) semblera blanc jaune (à environ 1100°C) comme remarqué dans le ruissellement du métal fondu de la Tour Sud juste avant son effondrement. Nous rappelons aussi que ce métal fondu, après être tombé d'environ 150 mètres, conservait toujours une couleur rougeâtre orangée (voir les photos, ci-dessus). Ce n'est pas le comportement de l'aluminium fondu.

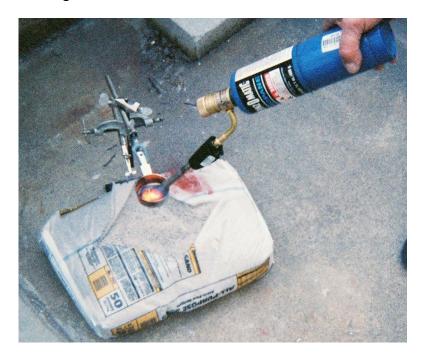
Le thermite chauffé au chalumeau à propane ne prend pas feu.

Il est important de noter que l'amorçage de la réaction du thermite exige des températures bien au-dessus de celles atteintes par combustion du kérosène ou des matériaux de bureau -- ce qui fait l'avantage de l'emploi des charges de thermite sur les explosifs monomoléculaires conventionnels tels que le TNT, le RDX et le PETN. Ci-dessous, une photographie d'une expérience exécutée par l'auteur et des collègues à BYU, dans laquelle un échantillon de thermite a été chauffé à la température orangée vive (environ 926°C). Nous avons démontré que la réaction du thermite ne se déclenchait pas à cette température élevée. Plus tard, la réaction a été déclenchée en brûlant une bande de magnésium au contact du thermite. Une " allumette " électrique de superthermite a pu être utilisée et déclenchée à distance par l'intermédiaire d'un signal radio.

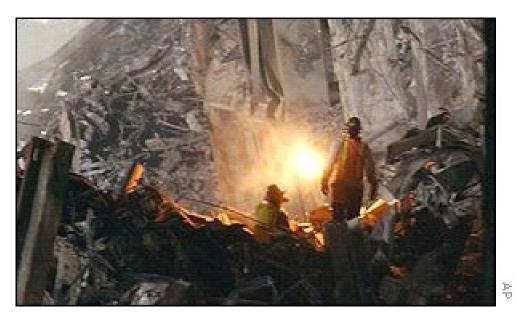
Analysez le "cœur "chaud jaune blanc sous les ruines du WTC

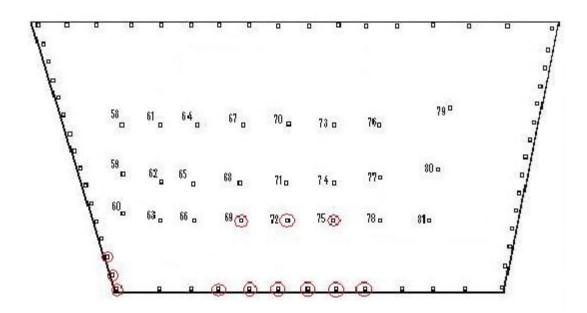
Diagramme d'une vue d'en haut, montrant la disposition des colonne d'acier du WTC 7. Les colonnes cerclées ont probablement été endommagées à cause des débris de l'effondrement du WTC 1, distant d'environ 105 mètres (350 pieds) (NIST, 2005). Les dommages étaient donc manifestement dissymétriques, et bien sûr, aucune colonne du cœur n'a été sectionnée par la chute des débris. Le WTC 7 n'a jamais été heurté par un avion.

Comme vous l'avez observé (lien au dessus), le WTC 7 s'est effondré rapidement et presque symétriquement droit en bas -- malgré le fait que les feux étaient dispersés aléatoirement dans le bâtiment. Le WTC 7 est tombé environ sept heures après l'effondrement des Tours, bien qu'aucun feu majeur persistant n'était évident (une importante fumée sombre était visible). Il y avait vingt-quatre énormes colonnes de soutien en acier à l'intérieur du WTC 7 tout comme d'énorme armatures, disposées non symétriquement, tout le long avec quelques cinquante-sept colonnes de pourtour, comme l'indique le diagramme ci-dessous (FEMA, 2002, chapitre 5; NIST, 2005).

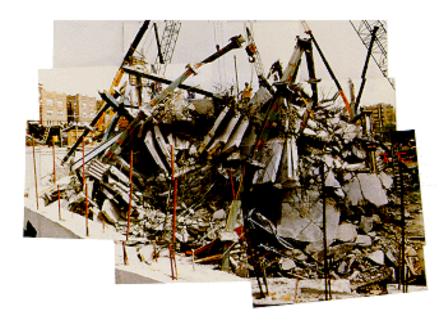
L'effondrement de l'Ambiance Plaza (ci-dessous) montre comment les plaques abattues des étages en béton sont en grande partie intactes et révèlent nettement les effets de l'empilage avec un minimum de fine poussière, comme prévu dans les effondrements progressifs aléatoires. En revanche, les planchers en béton des Tours Jumelles et du WTC 7 ont été réduits en poussière -- comme c'est commun dans les démolitions contrôlées utilisant des explosifs.

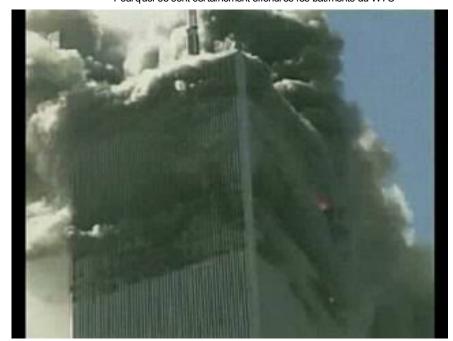
Tour Nord laissant paraître l'antenne (au dessus) au début de l'effondrement.

L'examen des enregistrements sur bandes vidéo de l'effondrement pris de divers angles indique que l'antenne de transmission au sommet de la structure a commencé à se mouvoir vers le bas et un peu latéralement avant que le mouvement des parois extérieures soit évident. Cela suggère que l'effondrement débuta avec une ou plusieurs défaillances dans la partie centrale du cœur du bâtiment. (FEMA, 2002, chapitre 2.)

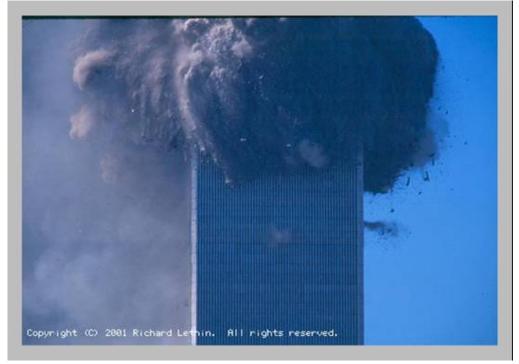
Tour Nord pendant l'effondrement de haut en bas.

Noter les mystérieux panaches horizontaux loin au-dessous de la région de pulvérisation.

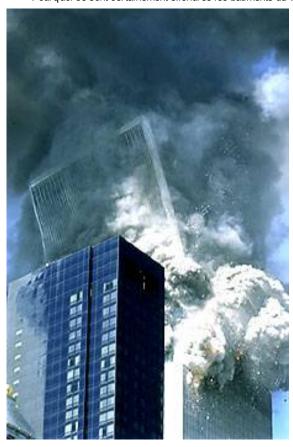
Environ 30 étages du sommet de la Tour Sud basculent. Qu'arrive-t-il au bloc et à son mouvement angulaire ?

Nous observons qu'à peu près 30 étages supérieurs commencent à pivoter en bloc, vers le sud-est. Ils commencent à se renverser, sans tomber droit en bas. Le couple sur ce bloc est énorme à cause de la pesanteur, de même que son mouvement angulaire. Mais ensuite -- et je suis encore curieux de cela -- ce bloc s'est principalement transformé en poudre *en plein ciel*! Comment pouvons-nous comprendre cet étrange comportement, sans explosifs? Remarquable, stupéfiant -- et demande d'un examen minutieux puisque les rapports financés par le gouvernement US n'ont pas analysé ce phénomène. Mais, naturellement, le Rapport Final du NIST " n'inclut pas en réalité le comportement structurel de la tour après que les conditions de début d'effondrement ont été atteintes. " (NIST, 2005, p. 80, F-N. 12.)

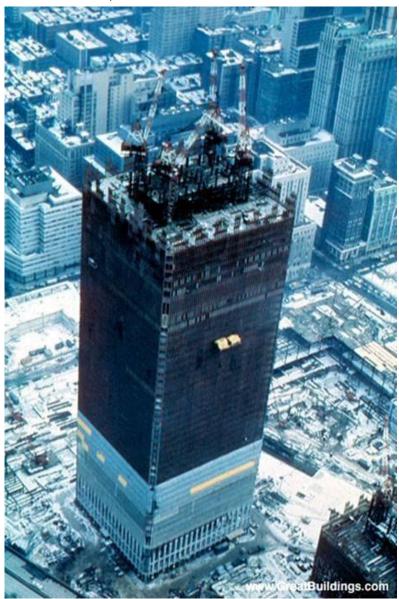
Les Tours du WTC ont été solidement construites avec un cœur de 47 colonnes d'acier et 240 colonnes d'acier de pourtour. 287 colonnes d'acier au total. Beaucoup doutent de que les feux aléatoires et les dommages aient pu causer leur effondrement directement vers le bas (théorie officielle), et suspectent des explosifs.

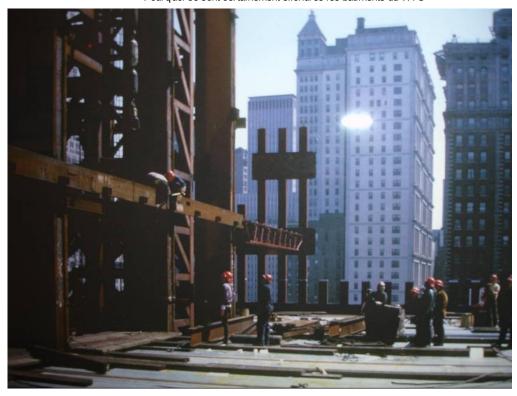
Armature d'acier : Le cœur (à gauche) est un énorme radiateur. Noter les ouvriers debout sur le panneau du plancher qui est fermement interconnecté aux colonnes du cœur.
